ADRES	Prins Bisschopsingel 12 6211 JX Maastricht
GEGEVENS	Oorspronkelijke functie: woonhuis Huidige functie: woonhuis
STATUS	Dominant bouwwerk (incl. erfafscheiding)
FOTO'S

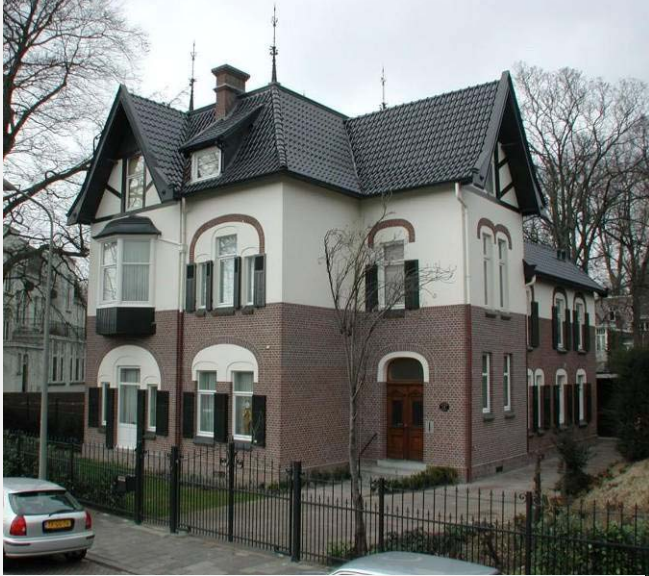
<p>raam met bovenlicht, keramische onderdorpel en houten luiken, gevat onder een gemetselde korbboog.</p> <p>De achterbouw verkeert eveneens in originele staat en heeft dezelfde opbouw als het hoofdhuis met een gemetselde begane grond en gepleisterde verdieping. Er zijn vergelijkbare vensters als in de voorgevel met een gemetselde korbboog, gepleisterd boogveld, originele ramen, luiken en keramische onderdorpels.</p> <p>Aan de linker zijde is een originele houten serre met een flauw lessenaardak. Aan het dak is een decoratieve gootlijst met klosjes. De serre bestaat geheel uit een houten pui met glasruiten en meerruits bovenlichten. Centraal in de zijgevel is een tuindeur.</p>
<p>WAARDERING</p>	<p>Het bouwwerk is “dominant” gewaardeerd vanwege zijn historisch-ruimtelijke samenhang en architectuurhistorische waarden en meer in het bijzonder omdat:</p> <ul style="list-style-type: none"> • het object deel uit maakt van een laatnegentiende-eeuwse uitbreidingswijk (villapark) van de stad waaraan een stedenbouwkundig plan ten grondslag ligt en waarvan de oorspronkelijke ruimtelijke structuur nog herkenbaar aanwezig is. • het object ruimtelijk bepalend c.q. markant voor de omgeving is, door de vrijstaande ligging. • het object architectuurhistorische betekenis heeft vanwege de esthetische kwaliteit van het ontwerp. • het ontwerp een hoge mate van architectonische gaafheid bezit. • het een plaatselijke uiting van een belangrijke architectuurstroming betreft, nl. de Chaletstijl. • het een bijzondere detaillering en bijzondere ornamenten heeft, zoals het siermetselwerk, sierstucwerk, siersmeedwerk en siervakwerk. <p>Waardevolle elementen die bijdragen aan bovengenoemde waardering zijn onder andere:</p> <ul style="list-style-type: none"> • de originele voordeur • de originele ramen • de vensterluiken • het siermetselwerk (boogvullingen) • de erker • het siervakwerk • de windveren van de topgevels • de dakkapel • de bekroningen van siersmeedwerk op de daken • de originele serre

<p>RICHTLIJNEN</p>	<p>Algemeen:</p> <ul style="list-style-type: none"> • Voor de algemene richtlijnen voor dominante en kenmerkende panden, alsmede de waardevolle cultuurhistorische elementen, zie paragraaf 2.1 van dit rapport. • Voor de algemene richtlijnen voor onderhoud en wijzigingen in cultuurhistorische attentiegebieden en beschermde stadsgezichten, zie paragraaf 2.3 van dit rapport. <p>Objectgericht:</p> <ul style="list-style-type: none"> • Geen aanvullende richtlijnen.
